การปรับปรุงการออกแบบเพื่อแก้ปัญหารอยดำบนกระจกมองหลังของรถยนต์อีโคคาร์

Design Improvement for Solving Black Spots Defect on the Rear-view Mirror in an Eco-car

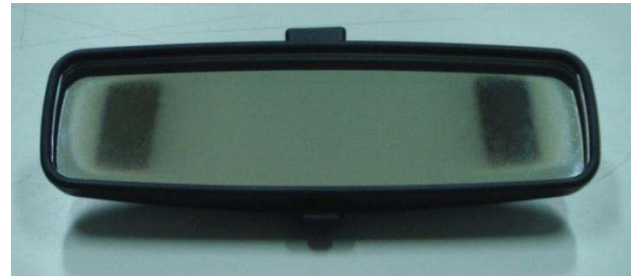
จากตัวอย่างชุดกระจกมองหลังที่ได้รับ จะพบว่ารอยดำดังกล่าวมีลักษณะคล้ายสีเหลืองมีขนาดประมาณ 4x2 ตารางเซนติเมตร เกิดขึ้นทั้งด้านซ้ายและด้านขวาของแผ่นกระจกเงาของชุดกระจกมองหลัง (ดังแสดงในรูปที่ 2) โดยที่รอยดำดังกล่าวไม่สามารถใช้น้ำยาหรือสารเคมีเพื่อเช็ดทำความสะอาดได้ เนื่องจากรอยดำนั้น เกิดขึ้นภายในเนื้อของกระจกเงา จึงเริ่มต้นการตรวจสอบทางกายภาพโดยถอดแผ่นกระจกเงาออกจากชุดกระจกมองหลังเพื่อดูโครงสร้างภายในของชุดกระจกมองหลัง

รูปที่ 2 ลักษณะของรอยดำที่เกิดขึ้นบนกระจกมองหลัง

ดังนั้นเพื่อแก้ไขปัญหารอยดำที่เกิดขึ้นบนชุดกระจกมองหลัง งานวิจัยชิ้นนี้จึงเสนอให้ยกเลิกการใช้ก้อนโฟมยาง EPDM ซึ่งทำหน้าที่รองรับแผ่นกระจกในชุดกระจกมองหลังเนื่องจากก้อนโฟมยาง EPDM เป็นสาเหตุของปัญหารอยดำ เพื่อไม่ให้เกิดปฏิกิริยาดังกล่าวขึ้นซ้ำอีกในอนาคต จึงทำการออกแบบโครงสร้างภายในของชุดกระจกมองหลังใหม่ โดยการเพิ่ม สลักพลาสติกเข้าไป เพื่อทำหน้าที่รองรับแผ่นกระจกแทนก้อนโฟมยาง EPDM (ดังรูปที่ 10) และเนื่องจากอุณหภูมิในแต่ละฤดูของประเทศไทยมีค่า ไม่แตกต่างกันมาก ดังนั้นการเปลี่ยนมาใช้สลักพลาสติกแทนก้อนโฟมยาง EPDM จึงไม่ทำให้เกิดการหด-ขยายตัวของชุดกระจกมองหลังจนส่งผลกระทบต่อแผ่นกระจกทำให้แผ่นกระจกแตก

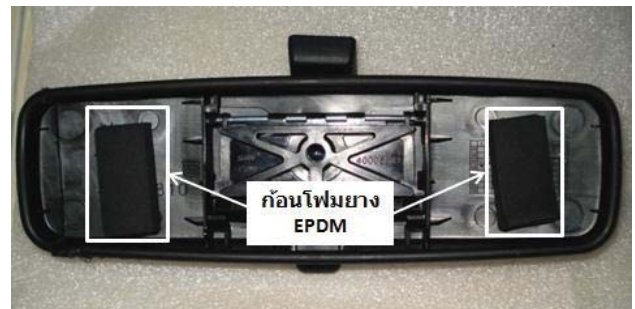
เมื่อพิจารณาโครงสร้างภายในของชุดกระจกมองหลังจะพบว่ามีก้อนโฟมยาง EPDM ทำหน้าที่รองรับแผ่นกระจกเงาอยู่ตรงบริเวณด้านซ้ายและด้านขวาของกระจกเงา (ดังแสดงในรูปที่ 3) ซึ่งเป็นบริเวณเดียวกันกับที่เกิดรอยดำขึ้นบนกระจกเงา จึงตั้งข้อสันนิษฐานเบื้องต้นว่ารอยดำดังกล่าวเกิดจากก้อนโฟมยาง EPDM

รูปที่ 3 ลักษณะตำแหน่งของก้อนโฟมยาง EPDM ซึ่งติดตั้งอยู่ในชุดกระจกมองหลัง

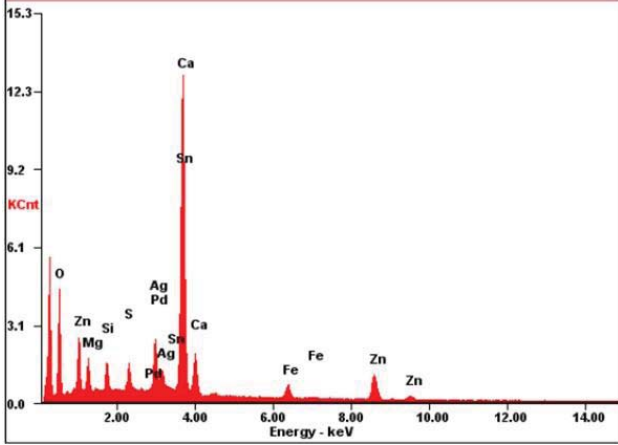
ผลทดสอบของตัวอย่างกระจกเงาที่มีรอยดำ

เมื่อพิจารณาผลการทดสอบจากเทคนิค EDX ดังรูปที่ 5, 6 และ 7 แสดงผลการทดสอบด้วยวิธี EDX ของชิ้นส่วนตัวอย่างของกรณีกระจกเงาที่มีรอยดำ, กรณีกระจกเงาที่ไม่มีรอยดำ และกรณีกระจกเงาที่ไม่มีรอยดำและไม่มีสารเคลือบสีตามลำดับ ซึ่งเป็นกราฟแสดงผลการทดสอบเชิงคุณภาพพบว่าทั้งกระจกที่มีรอยดำและไม่มีรอยดำจะมีองค์ประกอบของกำมะถันเป็นส่วนประกอบ

รูปที่ 5 กราฟผลทดสอบของตัวอย่างกระจกเงาที่มีรอยดำ

จากนั้นจึงพิจารณาผลการทดสอบเชิงปริมาณ ดังตารางที่ 1, 2 และ 3 ซึ่งเป็นผลการทดสอบด้วยวิธี EDX ของชิ้นส่วนตัวอย่างของกรณีกระจกเงาที่มีรอยดำ, กรณีกระจกเงาที่ไม่มีรอยดำ และกรณีกระจกเงาที่ไม่มีรอยดำและไม่มีการเคลือบสีตามลำดับ จะพบว่าปริมาณกำมะถันในกรณีกระจกเงาที่มีรอยดำ จะมีปริมาณเพิ่มสูงขึ้นเมื่อเทียบกับกรณีกระจกเงาที่ไม่มีรอยดำ โดยมีร้อยละโดยน้ำหนักเพิ่มขึ้นจาก ร้อยละ 0.17 เป็น ร้อยละ 1.88 และร้อยละโดยอะตอมเพิ่มขึ้นจาก ร้อยละ 0.11 เป็น ร้อยละ 1.4 สาเหตุของปัญหาในครั้งนี้จึงเกิดจากกำมะถันในก้อนโพลียเอทอีลีน (PE) จริงตามที่ตั้งสมมติฐาน

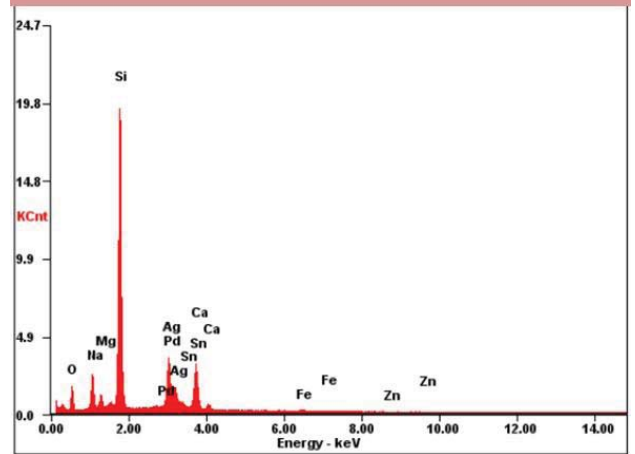
ผลทดสอบของตัวอย่างกระจกเงาที่ไม่มีรอยดำและไม่มีการเคลือบสี

รูปที่ 7 กราฟผลทดสอบของตัวอย่างกระจกเงาที่ไม่มีรอยดำและไม่มีการเคลือบสี

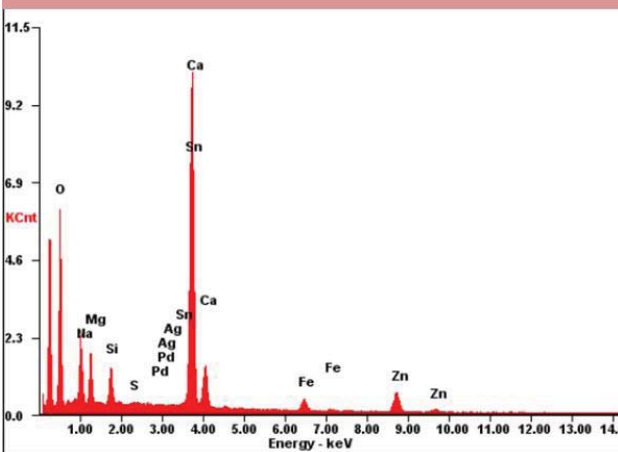
ผลทดสอบของตัวอย่างกระจกเงาที่ไม่มีรอยดำ

รูปที่ 6 กราฟผลทดสอบของตัวอย่างกระจกเงาที่ไม่มีรอยดำ

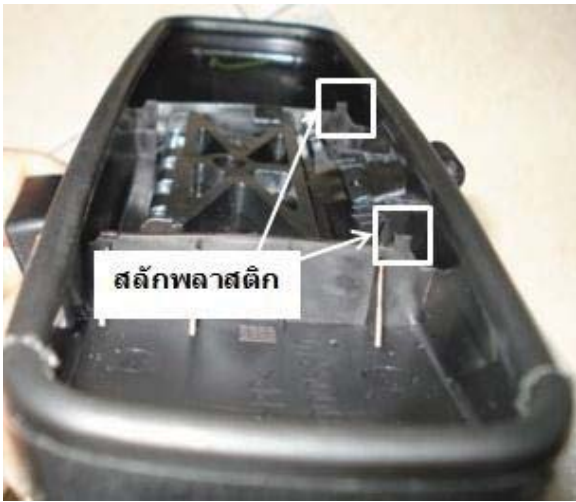
รูปที่ 10 สลักพลาสติกที่เพิ่มขึ้นมาทดแทนก้อนโฟมยาง EPDM
