การปรับปรุงการออกแบบเพื่อแก้ปัญหารอยดำบนกระจกมองหลังของรถยนต์อีโคคาร์

Design Improvement for Solving Black Spots Defect on the Rear-view Mirror in an Eco-car

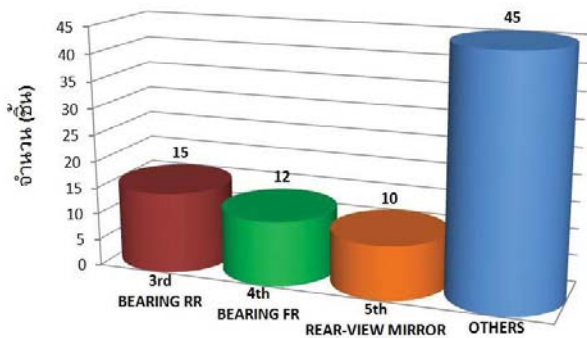
รูปที่ 1 กราฟปัญหาที่เกิดขึ้นเป็นอันดับที่ 3, 4 และ 5 ตามลำดับของรถยนต์รุ่นดังกล่าว

ปัญหาหนึ่งทีพบในอีโคคาร์ของบริษัทแห่งนี้คือปัญหารอยดำบนกระจกมองหลัง เกิดขึ้นหลังจากการใช้งานไปเพียงประมาณ 2 เดือน ซึ่งถือเป็นปัญหาที่จะส่งผลกระทบต่อความพึงพอใจของลูกค้าและความเชื่อมั่นของลูกค้าที่มีต่อบริษัทได้ในอนาคต เนื่องจากเป็นปัญหาที่ติดอันดับ 1 ใน 5 ของปัญหาที่เกิดขึ้นมากที่สุดของรถยนต์รุ่นดังกล่าว (ดังรูปที่ 1) จึงต้องเร่งหาสาเหตุและดำเนินการแก้ไขปัญหาย่างรวดเร็วซึ่งผู้วิจัยได้มีส่วนร่วมในกระบวนการดังกล่าว ของแผนกดูแลความพึงพอใจของลูกค้าของบริษัทนี้

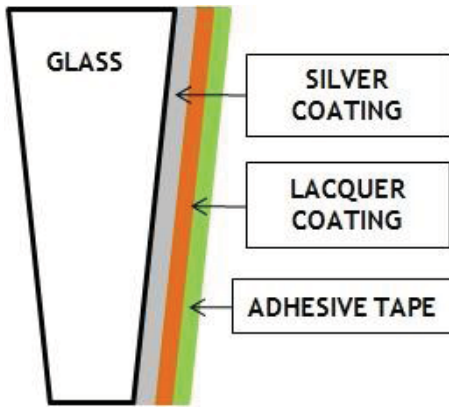
รูปที่ 4 สารที่เคลือบหลังแผ่นกระจกเงาในชั้นต่างๆ

หลังจากการตรวจสอบทางกายภาพแล้วจึงตรวจสอบในขั้นต่อไป เริ่มจากการพิจารณาถึงสารต่างๆที่ถูกเคลือบไว้ด้านหลังแผ่นกระจกเงาจะพบว่า ชั้นแรกเคลือบด้วยโลหะเงิน เพื่อให้กระจกใสกลายเป็นกระจกเงา ชั้นที่สองเคลือบด้วยสีเคลือบซึ่งจะช่วยให้โลหะเงินที่เคลือบอยู่ในชั้นแรกไม่หลุดร่อน และชั้นสุดท้ายจะปิดด้วยสติกเกอร์สีขาวซึ่งจะระบุรายละเอียดเกี่ยวกับการผลิต(ดังแสดงในรูปที่ 4)

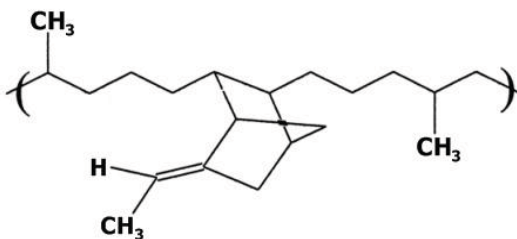
รูปที่ 8 สูตรโครงสร้างทางเคมีของ EPDM

จากกระบวนการวัลคาไนเซชัน[5] จะพบว่า กำมะถันจะเข้าไปทำปฏิกิริยากับพอลิเมอร์ โดยการเข้าไปแทรกตัวตรงพันธะคู่ของพอลิเมอร์เพื่อแลกเปลี่ยนอิเล็กตรอน 1ตัวกับโซ่หลักของพอลิเมอร์ ดังรูปที่ 8 ซึ่งแสดงสูตรโครงสร้างทางเคมีของ EPDM และตำแหน่งของพันธะคู่

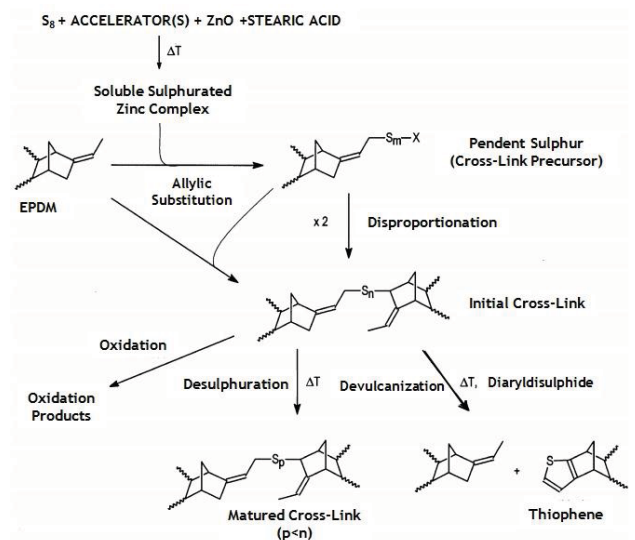
รูปที่ 9 กระบวนการวัลคาไนเซชันของ EPDM

เมื่อกำมะถันเข้าไปทำปฏิกิริยากับพอลิเมอร์ ด้วยการเข้าไปแทรกตัวตรงพันธะคู่ของพอลิเมอร์ เพื่อแลกเปลี่ยนอิเล็กตรอนกับโซ่หลักของพอลิเมอร์แล้วจะทำให้พอลิเมอร์มีความอึดตัวมากยิ่งขึ้นและสามารถคงรูปได้ดียิ่งขึ้น แต่กำมะถันจะเสถียรได้เมื่อรับอิเล็กตรอนเข้ามา 2ตัว จึงต้องสร้างพันธะเพื่อแลกเปลี่ยนอิเล็กตรอนกับกำมะถันที่อยู่กับโซ่หลักของพอลิเมอร์อีกสายหนึ่ง ดังรูปที่ 9 แสดงกระบวนการวัลคาไนเซชันของ EPDM

พันธะที่เกิดขึ้นระหว่างกำมะถันของโซ่หลักของพอลิเมอร์แต่ละสายนี้เอง จะเป็นที่อยู่ของกำมะถันที่เหลือจากการทำปฏิกิริยากับพอลิเมอร์ เมื่อชุดกระจกมองหลังอยู่ในสภาวะที่มีอุณหภูมิสูง เช่น กรณีรถจอดตากแดดเป็นต้น โลหะเงินที่เคลือบอยู่หลังแผ่นกระจก และกำมะถันที่เหลือจากการทำปฏิกิริยา ก็จะถูกกระตุ้นให้อยู่ในสภาวะที่ไม่เสถียร โดยโลหะเงินจะกลายเป็นตัวรีดิวซ์ที่ดีคือ มีความต้องการที่จะเสียอิเล็กตรอน และกำมะถันจะกลายเป็นตัวออกซิไดซ์ที่ดีคือ มีความต้องการที่จะรับอิเล็กตรอน จึงเกิดการแลกเปลี่ยนอิเล็กตรอนระหว่างโลหะเงินและซัลเฟอร์ เพื่อให้อยู่ในสภาวะที่เสถียร เมื่อโลหะเงินและซัลเฟอร์ทำปฏิกิริยากันจะเกิดเป็น ซิลเวอร์ซัลไฟด์ (Ag₂S) ซึ่งเป็นสารประกอบที่มีสีดำ ทำให้เกิดรอยดำขึ้นบนกระจกมองหลังในที่สุดดังปฏิกิริยาที่ 3
